Analys och rengöring av 6  
gotiska fibulor från Kertsch

av Helena Forshell

Abstract. This paper deals with problems encountered in cleaning, with EDTA in phosphate buffer, six brooches of Gothic types found in Kertch, Crimea.

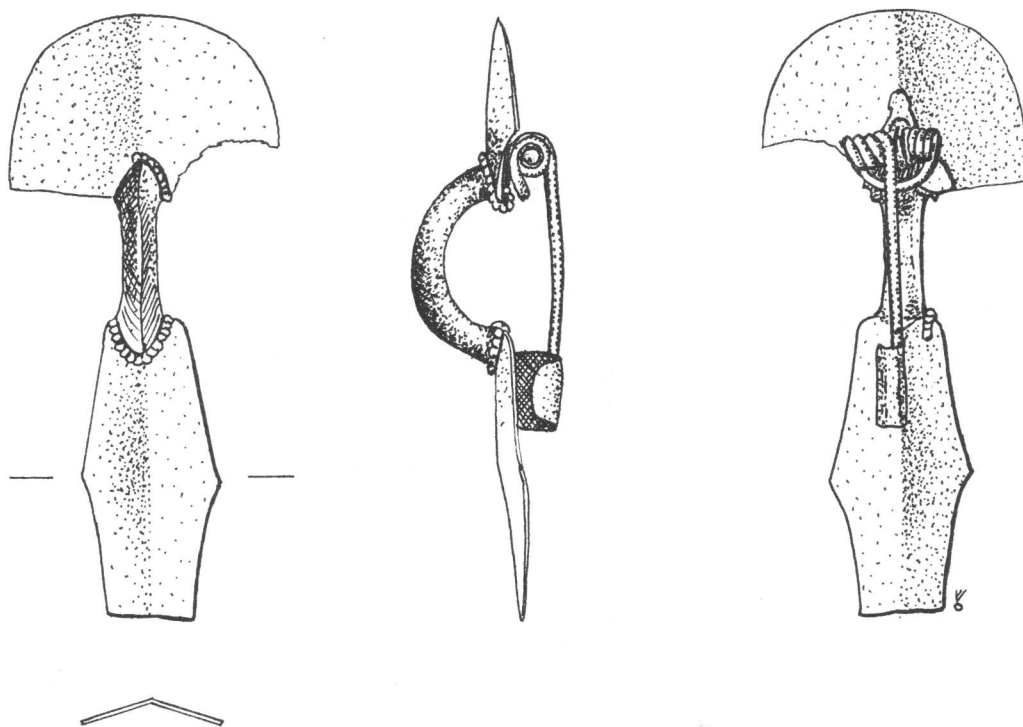
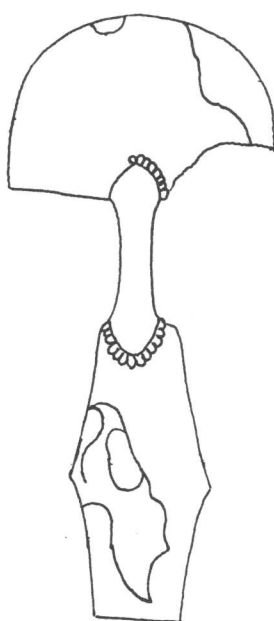
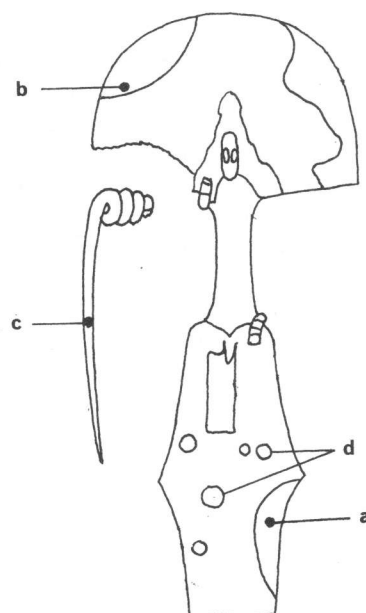
Figur 1 Fibula I, silver, Kertsch.

a, b, och c: Provpunkter för kemisk analys. d: Kopparfärgade fläckar.

Nål, spiral, nålhus och båge är täckta av gryniga svartbruna korrosionsprodukter. Nålen, som före rengöring var svart/grön och enligt analys I:c innehöll 38,51% silver, 52,10% koppar, 3,98% zink och 4,50% bly, blev kopparröd med en skrovlig yta, bestående av en mångfald likadana fördjupningar. Möjligen beror detta utseende på att bly vid solidifiering inte bildar blandkristaller med koppar utan lägger sig som små droppar, en emulsion, runt kopparkristallerna. Vid korrosion av bly bildas produkter som missfärgas av den korroderande kopparen och den omgivande miljön. Dessa blykorrosionsprodukter löses upp av vatten och sköljes bort. Ytan formas då i ett mönster som följer de bortkorroderade blydropparna (Riederer 1972:52-55).

Efter tre bad i EDTA-lösningar med sköljning i destillerat vatten och ultraljudsbehandling sköljdes fibulan hastigt i aceton, som undantränger på ytan kvarvarande vatten. Efter ett dygn i exsiccator fick fibulan ligga framme för observation en månad. Ingen ny korrosion kunde upptäckas.

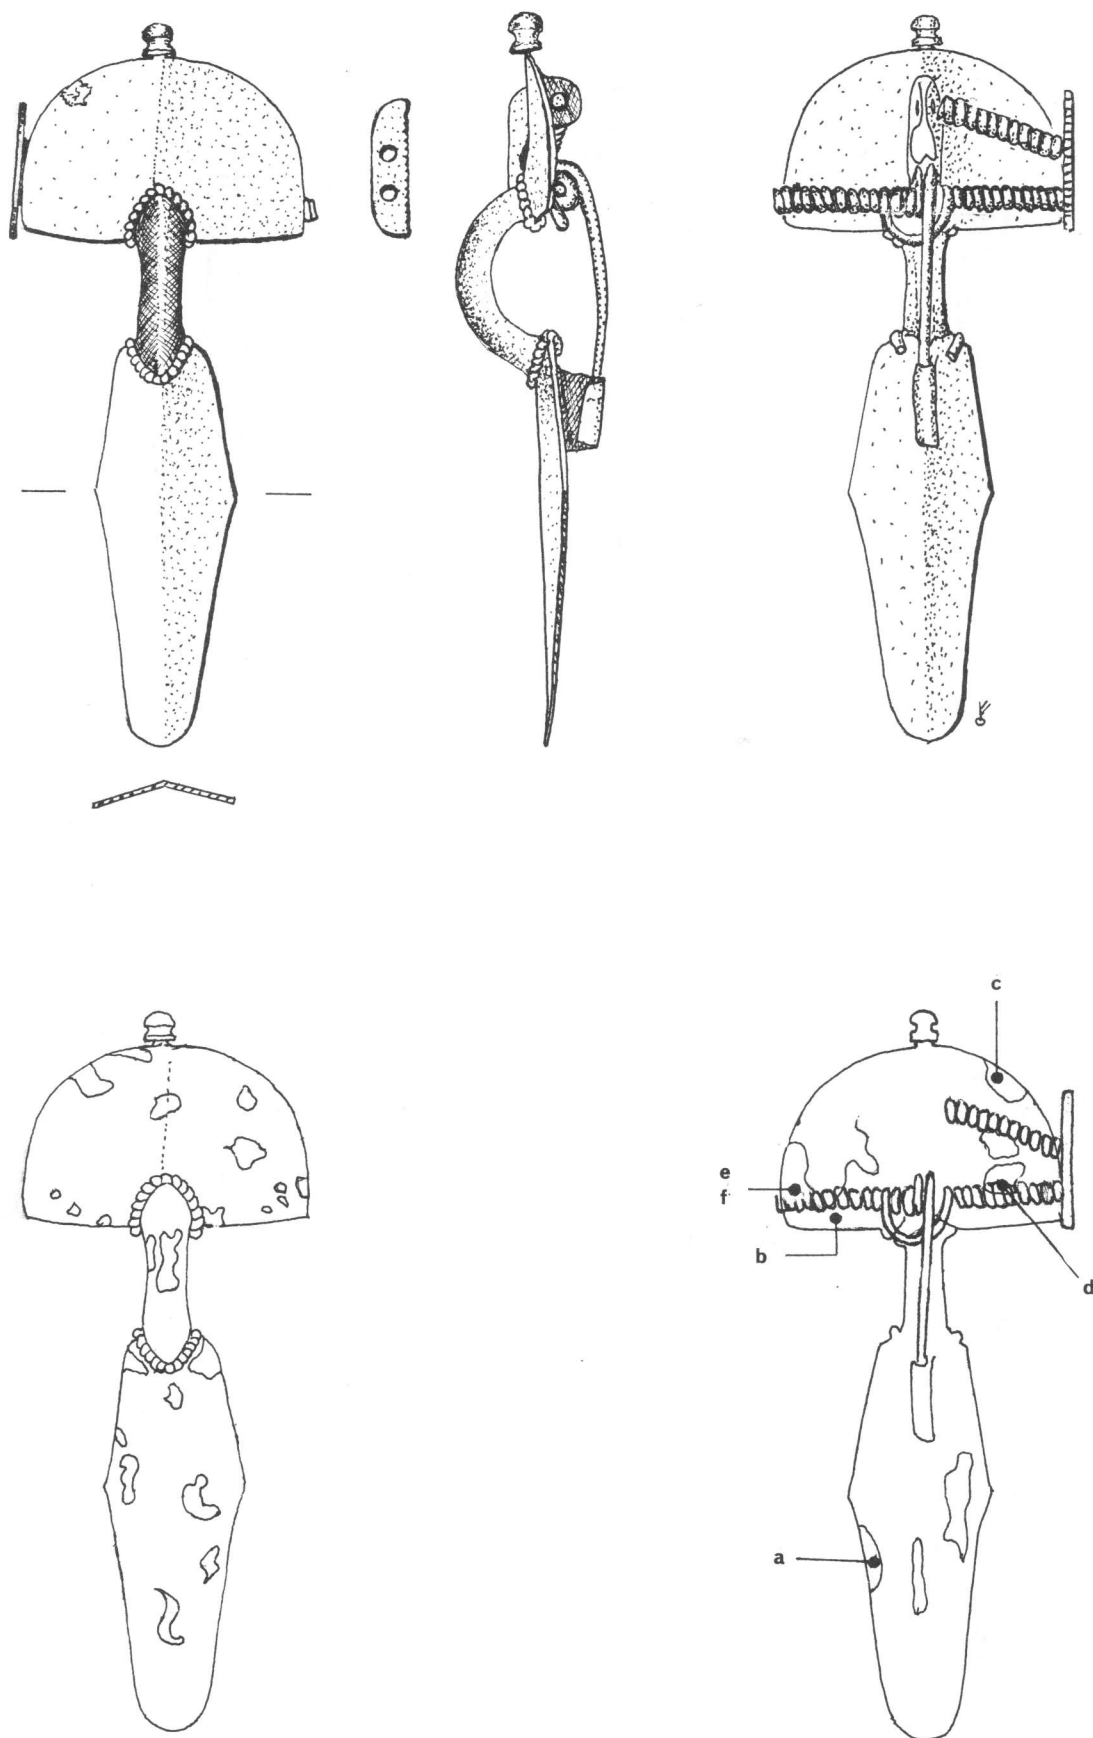
Figur 2 Fibula II, silver, Kertsch.

a, b, c och d: Provpunkter för kemisk analys. e: Kopparfärgade fläckar (foto 70x, SEM, sid 34). f: Kopparfärgade fläckar (foto 1000x, SEM, sid 34).

Korrosionsbilden är mycket lik den på fibula I, men här saknas gulaktiga fläckar. Samma typ av behandling utfördes på denna fibula.

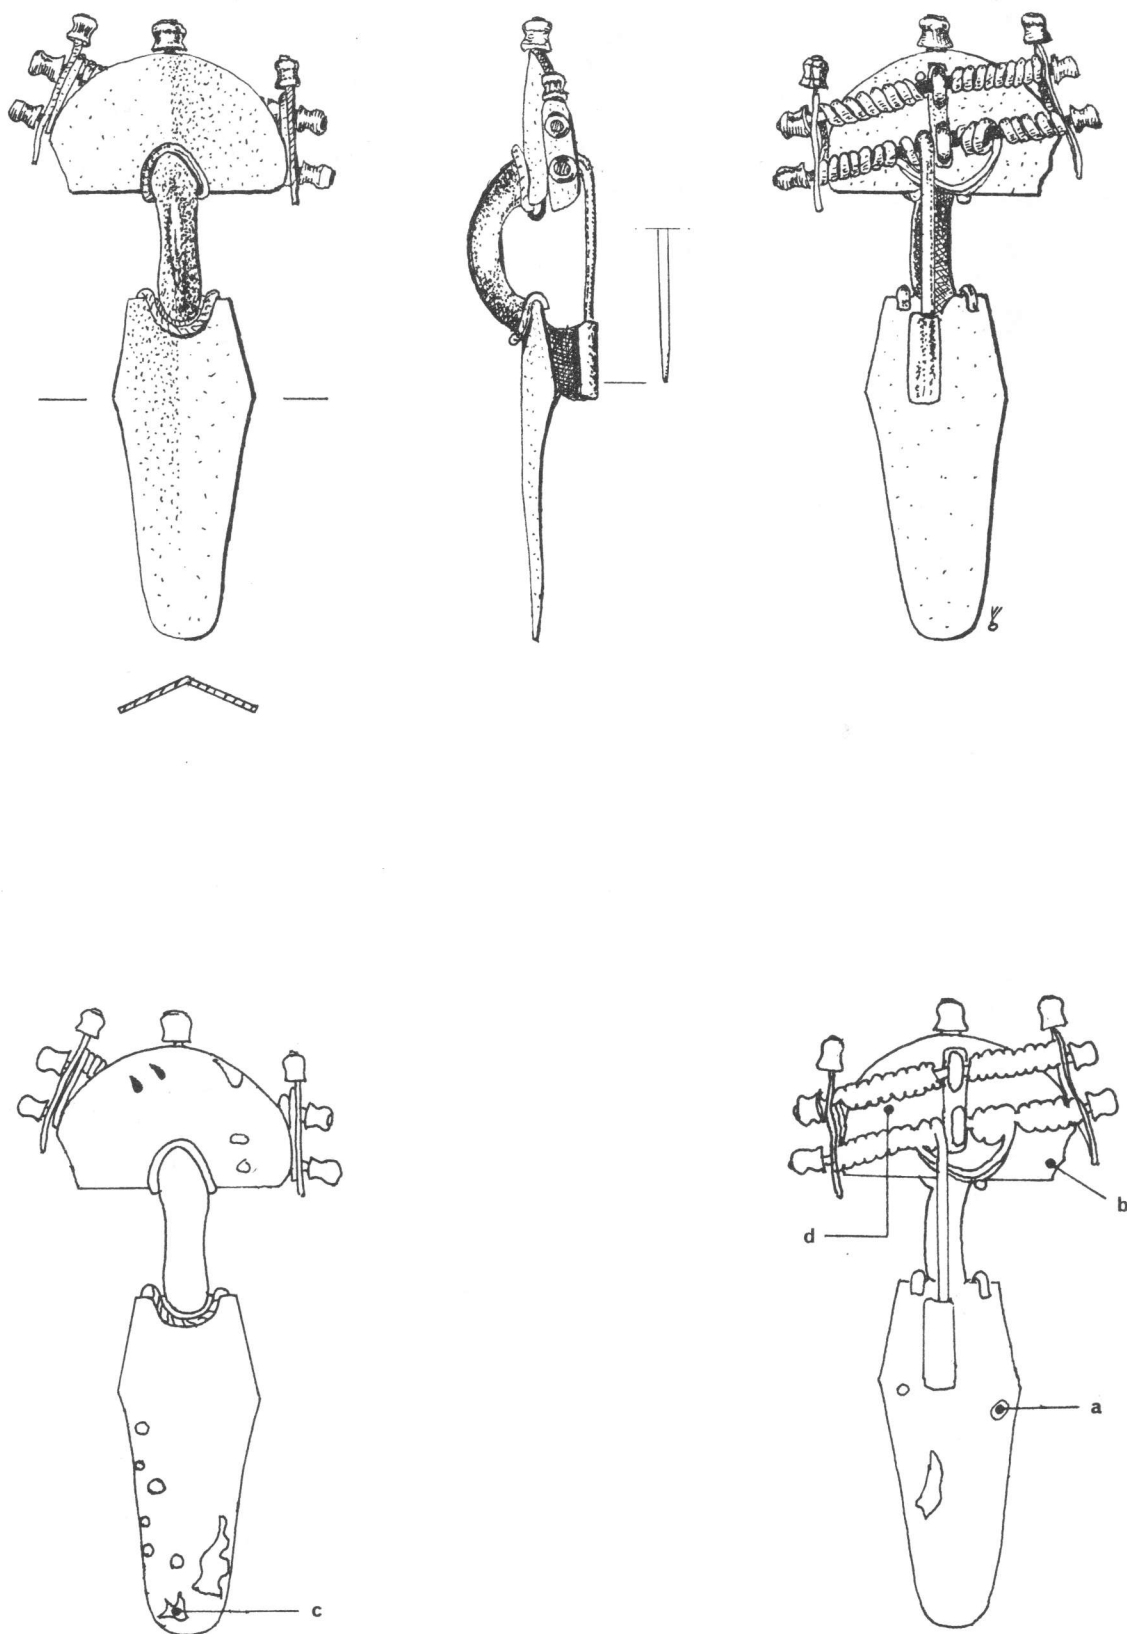
Figur 3 Fibula III, silver, Kertsch.

a, b, c och d: Provpunkter för kemisk analys.

Ett hörn av huvudet är avbrutet men ditklistrat. Vid brottytan förekommer ljusgröna mjöliga korrosionsprodukter.

På fotens översida finns millimeterstora bubblor i ytskiktet. En del av dessa är brustna. Om fibulan tillverkats genom gjutning, kan bubblorna ha bildats när gaser avgick ur godset vid stelning, främst på grund av silvrets benägenhet att upptaga syre i ansevärd mängd vid en temperatur över 960 C (Brepohl 1969:59-60). Koppar smälter vid 1085 C. Om fibulan däremot tillverkats genom uthamring av exempelvis ett kopparhaltigt silvermynt, kan kopparens korrosionsprodukter genom sin större volym ha utövat ett så kraftigt tryck på det tunna yttre silverskiktet att bubblor uppstått. Dessa har i några fall spruckit. Inne i sprickan finns olika korrosionsprodukter.

Staven, prov III:d, har en kopparhalt av drygt 45% och en något högre silverhalt, 47%. Vidare ingår 4% zink och 3% järn. Korrosionsprodukterna är mörkt brunsvarta. Stavarna visade hösten 1982 en ny ljusgrön mjölig korrosion i ändarna. Resten av fibulan visade dock

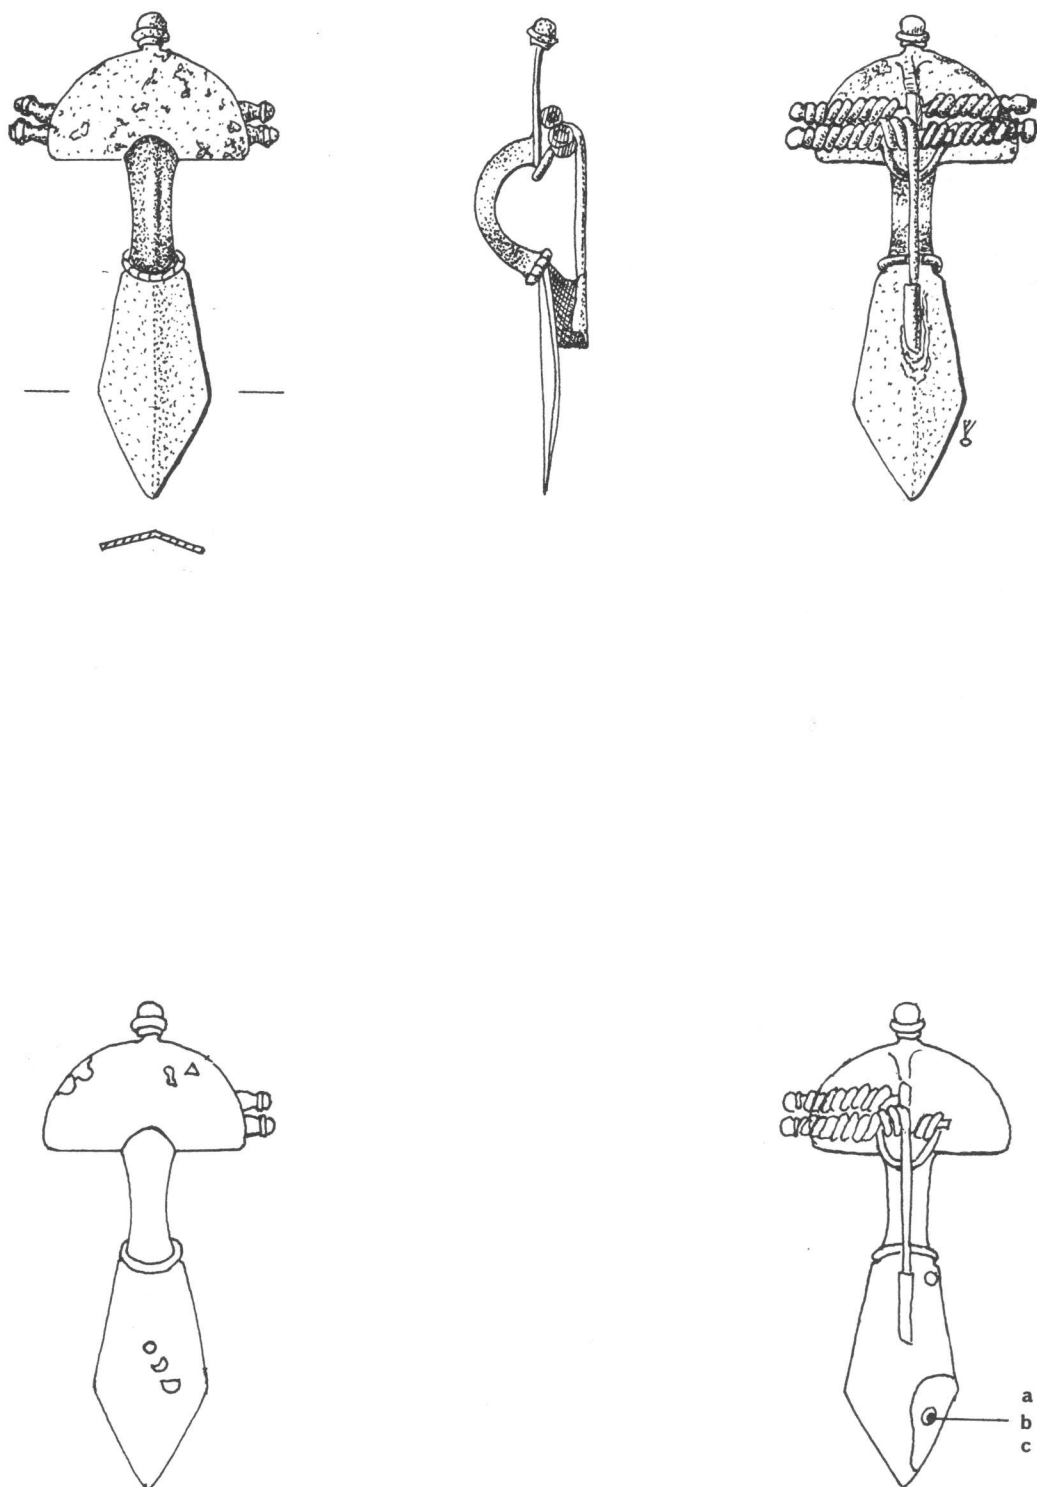
Figur 4 Fibula IV, silver, Kertsch, SHM 10038:47.

a: Provpunkt för kemisk analys. b: Ny korrosion vid plats för tidigare provtagning (foto 70x, SEM, sid 34). c: Ny korrosion vid plats för tidigare provtagning (foto 1000x, SEM, sid 34).

Hela fibulan var täckt med tjocka lager av bruna, gröna och gråaktigt gröna korrosionsprodukter, delvis släta, delvis korniga och tjocka. Ljust grön mjölig korrosion förekom fläckvis över hela ytan.

På skrapat område för tidigare provtagning fanns nya korrosionsangrepp varav ett liknade en krater med en diameter av 2 mm (foto IV:b, sid 34). Resten av det för blotta ögat blanka, skrapade området visade vid förstoring också nya korrosionsangrepp (foto IV:c, sid 34). Upprepade bad med åtföljande borstning och skrapning samt sköljning i destillerat vatten med ultraljudsbehandling behövdes för att lösa upp de ytterst hårda korrosionsprodukterna, särskilt på fibulans framsida.

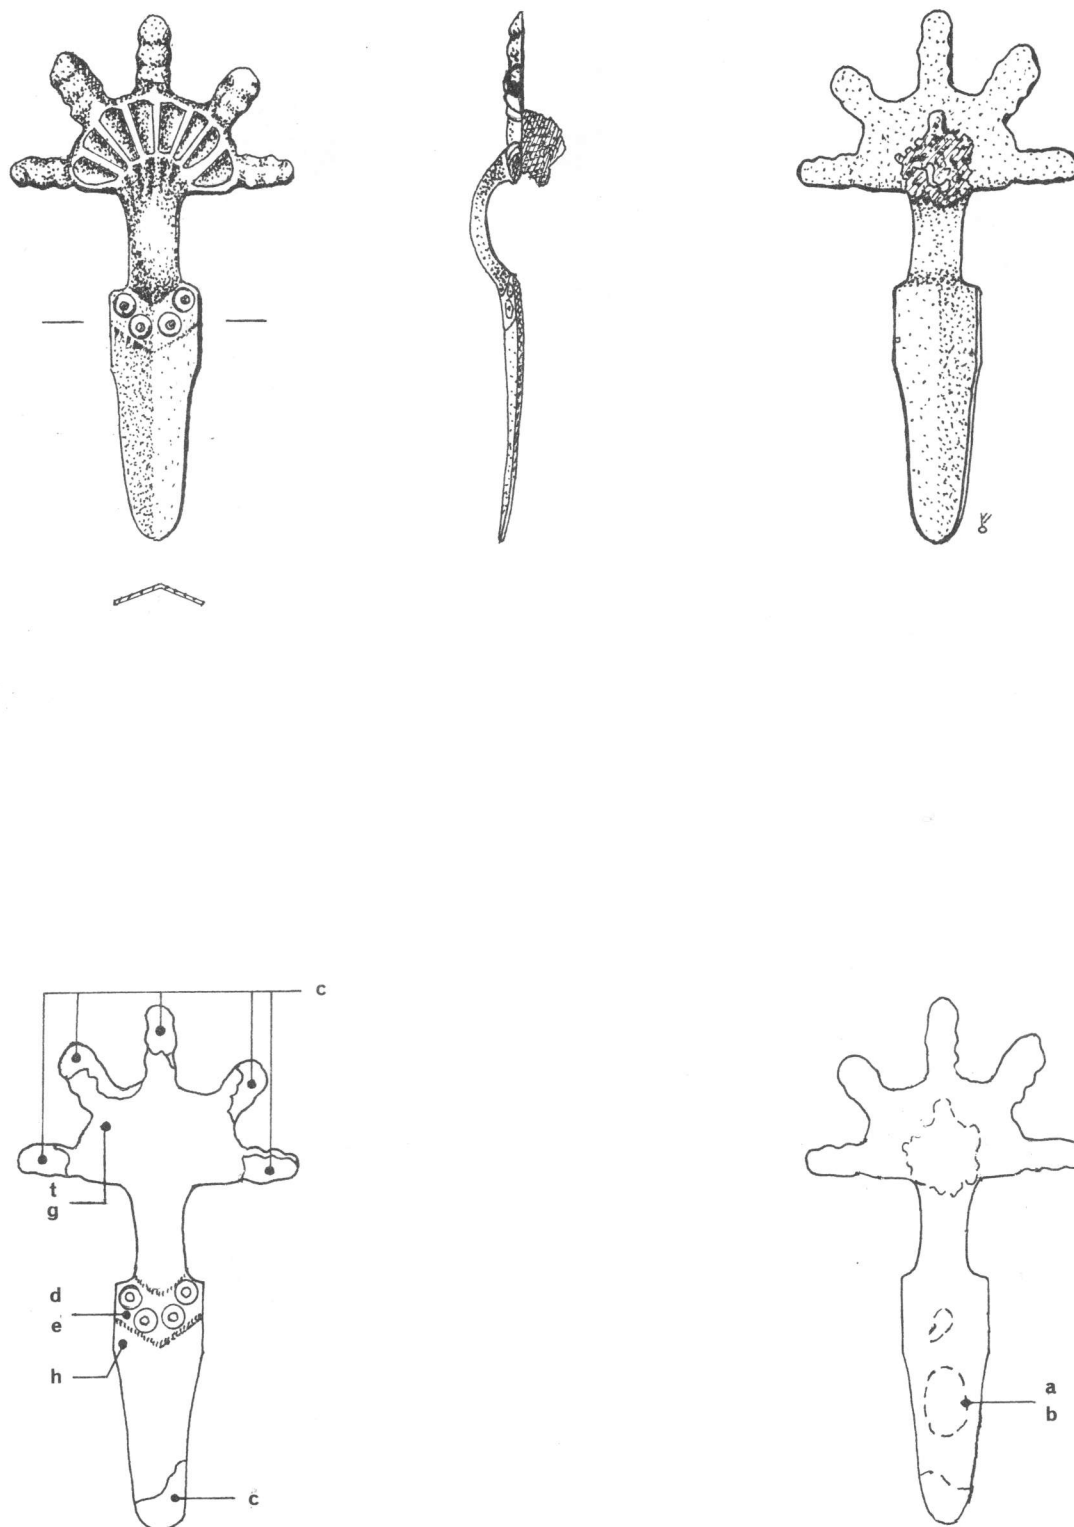
Figur 5 Fibula V, Kertsch, SHM 10038:49.

a: Provpunkt för kemisk analys. b: Korrosion vid plats för tidigare provtagning (foto 70x, SEM, sid 35). c: Mörkröda korrosionsprodukter d: Gräns mellan punsad ring och röd korrosion (foto 70x, SEM, sid 35). e: Gräns mellan punsad ring och röd korrosion (foto 500x, SEM, sid 35). f: Korrosion runt tråd (foto 70x, SEM, sid 36). g: Korrosion runt tråd (foto 1000x, SEM, sid 36). h: Röntgenspektroskopiskt diagram, röd korrosion (sid 33, text sid 23).

Fibulan har en gulbrun ton, som oputsad mässing, över större delen av ytan. De fem knopparna samt en del fläckar på huvud och fot är täckta med hårda, mörkt röda beläggningar. På platsen för nålhuset finns ljust gröna mjöliga korrosionsprodukter. Analysprovet togs från fotens baksida (V:a), där gammal korrosion skrapades bort för att man skulle nå till och under den rena metallens yta. Denna är ljust gulglänsande. Provet visar en kopparlegering med 58,16% koppar, 35,74% silver, 5,14% zink och 0,22% bly. Inget tenn påvisades.

Fibulan verkar vara i god kondition. Den tycks inte ha blivit behandlad sedan den grävdes upp, att döma av den orörda klumpen med korrosionsprodukter och tygfragment på baksidan.

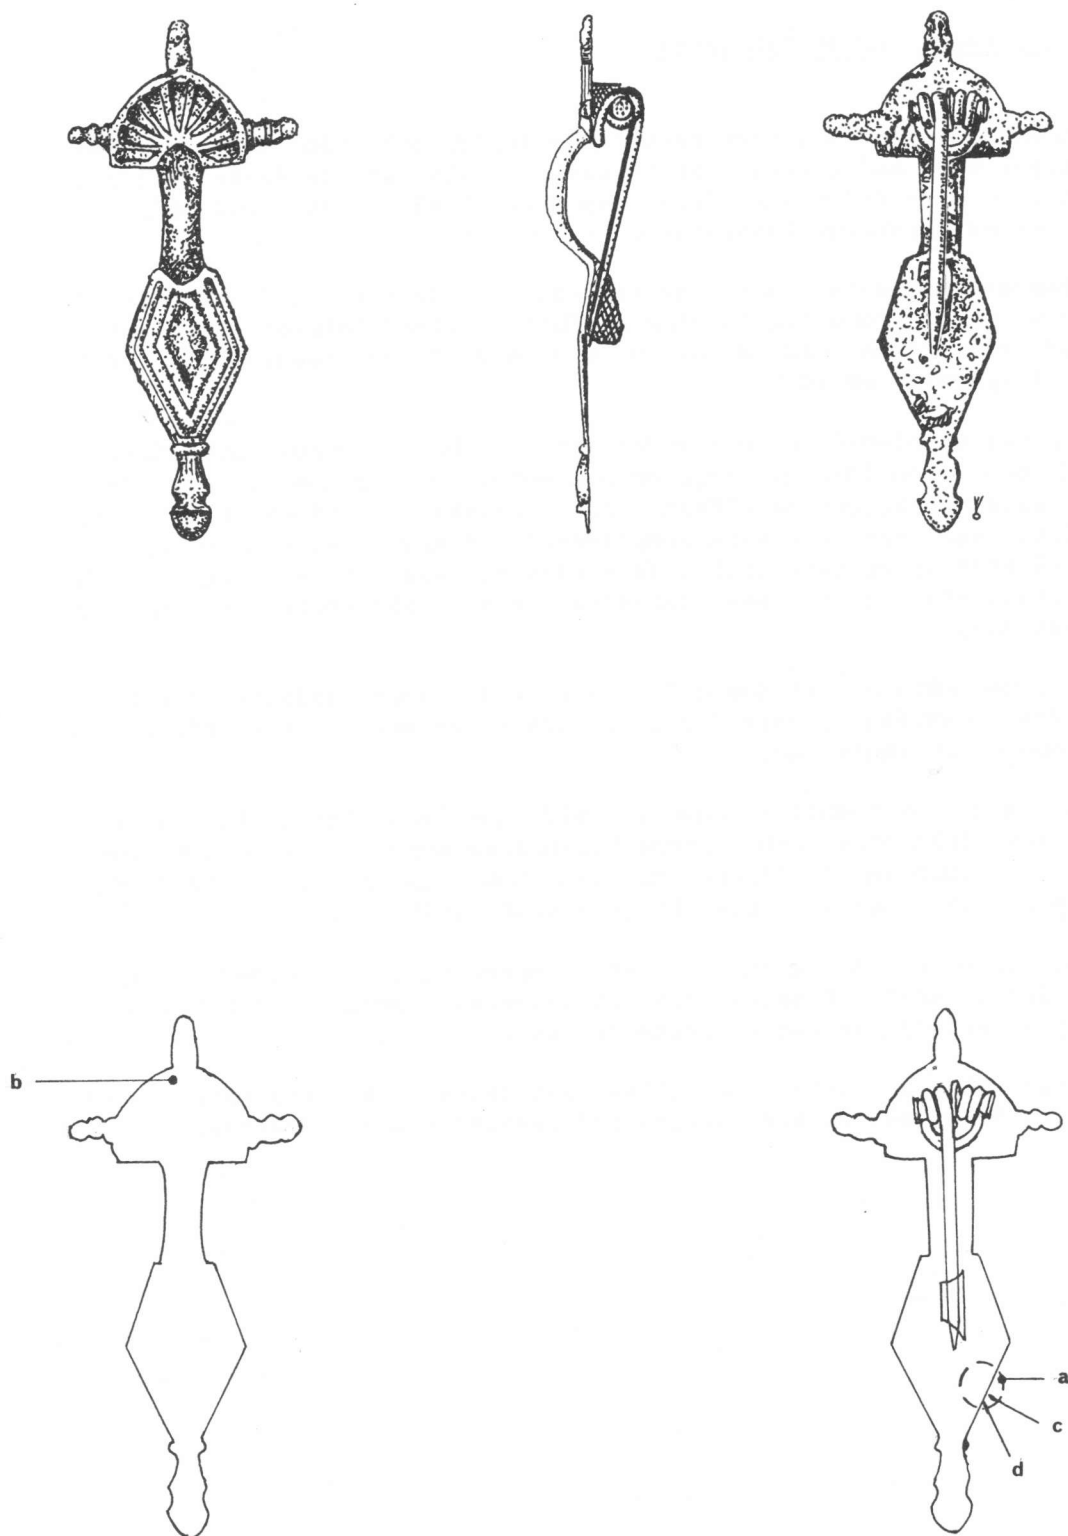
Figur 6 Fibula VI, brons, Kertsch, SHM 10038:51.

a: Provpunkt för kemisk analys. b: Olikfärgade korrosionsprodukter (foto 300x, SEM, sid 36) c: Röntgenspektroskopiskt diagram, ren metall (sid 31., text sid 26). d: Röntgenspektroskopiskt diagram, gröna korrosionsprodukter (sid 31, text sid 28).

Den kraftiga korrosionsbeläggningen bestod av mörkt röda och gröna fläckar. Här och var förekom ljus gröna mjöliga fläckar som tydde på pågående korrosion. Det område som 1980 skrapades rent för provtagning visade samma ljusa guldglans som ren metall på fibula V.

Före rengöringen i september 1982 konstaterades ytterligare korrosionsangrepp. Ytan hade då betydligt större höjdskillnader i korrosionsavlagringarna än tidigare.

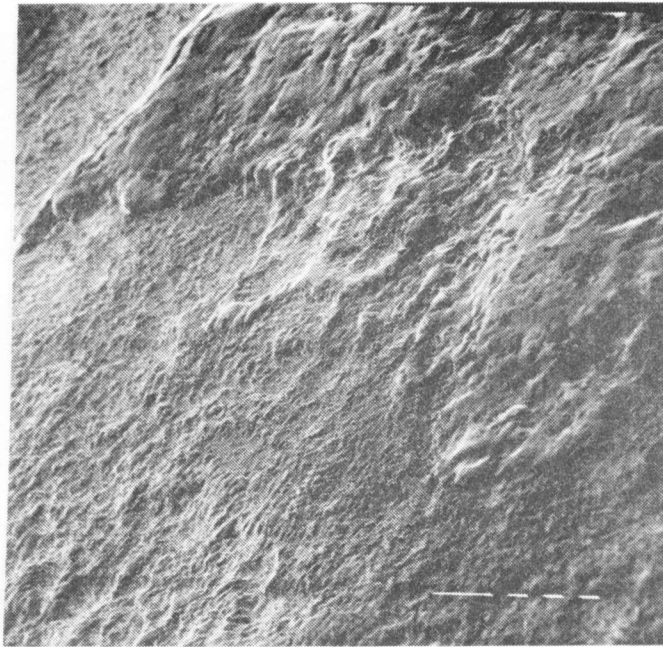
Fibula V:b, 70x

Före rengöringen i september 1982 syntes inga förändringar i korrosionsbilden. Området där prov togs 1980 var lika glänsande 1982, även om SEM-analysen avslöjade en tunn hinna vid 70x (foto V:b, vänster halva, sid 35).

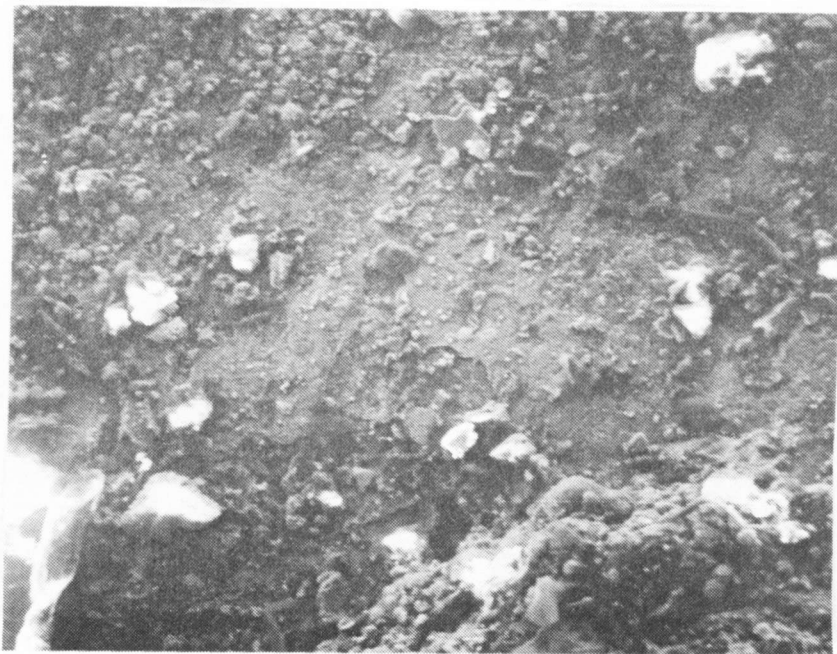
Fibula VI:b, 300x

Vid undersökningen sommaren 1980 var den smågryniga röda korrosionsbeläggningen uppblandad med små, för blotta ögat knappt synliga, mörkt gröna och ljusare gröna mjöliga fläckar, vilka bidrog till ett brunaktigt totalintryck (foto VI:b, sid 36). 1981 fanns stora sammanhängande fläckar med ljusgrön korrosion. Baksidan som hade skrapats före provtagning för kemisk analys sommaren 1980, hade redan sommaren 1981 nya korrosionsprodukter över hela ytan. Området
