# Bokningsstenar – betydande spår av de obetydliga

*Ore grinding stones – A significant trace of the insignificant.* In the summer of 2020, an archaeological excavation took place at Dammen's blast furnace in Askersund, central Sweden. The site, active between 1642 and 1844, was a miner's furnace periodically co-owned by Louis de Geer, a businessman who owned the nearby manor Godegård.

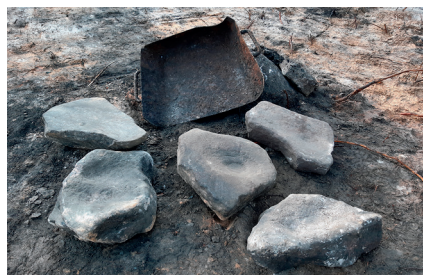
*Bild 1. Fem av de bokningsstenar som påträffades vid undersökningen av Dammens hytta tillsammans med ett fyllfat som använts för att bära kol eller järnmalm. Foto: Arkeologikonsult.*

De hela stenarna var i allmänhet mellan 22x14 och 39x34 centimeter stora. De flesta, både hela, delar och fragment, var mellan 7 och 10 centimeter tjocka. Bara enstaka stenar var mindre och tunnare eller större och tjockare. De rundade groparna var i allmänhet mellan 8 och 12 centimeter i diameter upp till 5 centimeter djupa. Stenarna hade en eller flera gropar, vissa hade också gropar på båda sidor då man hade vänt på stenen när gropen på ena sidan blev för djup. En sten hade ett genomgående hål där två gropar på var sin sida mötts. Vissa stenar hade gått sönder innan någon riktig grop hade hunnit bildas och hade bara grunda fördjupningar.

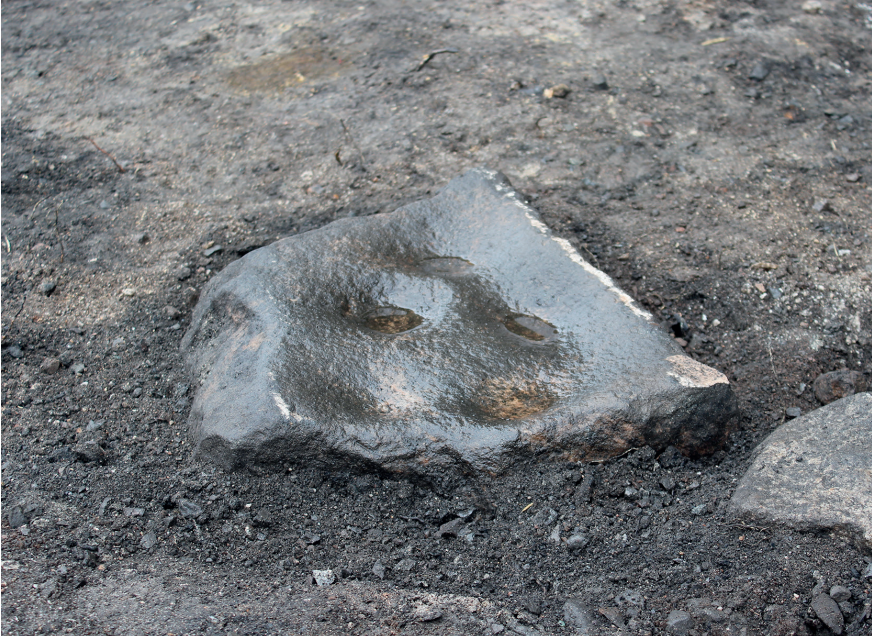
Bild 2. En av bokningsstenarna låg på hyttbacken, sannolikt på den plats där den använts.  
Foto Arkeologikonsult.

eller fragment. Samtliga stenar utom två låg i utjämnings- eller utfyllnads-lager med stora mängder slagg. En större sten låg direkt på en yta som tolkades som en del av hyttbacken (bild 2) medan en ingick i en gles syllstensrad vid malmskjulen. På tre ställen invid skjulen fanns tydliga, cirkelrunda nedgrävningar med raka sidor och plana bottnar. Sannolikt har dessa varit nedgrävningar för stubbar som fungerat som stöd för bokningsstenar. Man kan jämföra med så kallade städstabbar som man monterar städet på i en smedja.
