Spår av förändrande materialitet i en sockenkyrka under senmedeltiden. En fallstudie av Åseda kyrka

Elias Engdahl

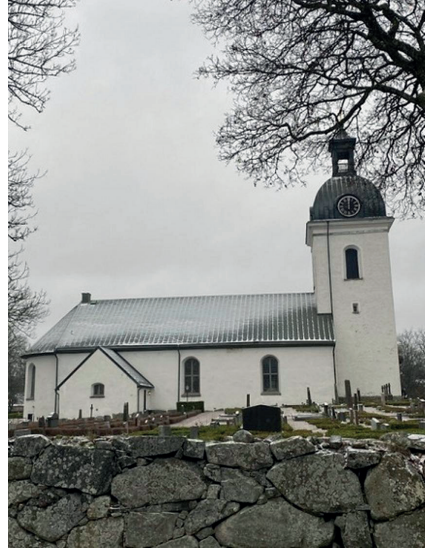
Fig. 1: Åseda kyrka, bild tagen från norr.
Foto: Elias Engdahl, december 2022.

Ungefär femtio kilometer nordöst om Växjö i Småland ligger tätorten Åseda. Kyrkan i denna tätort har sitt moderna utseende från ett utbyggnadsprojekt som slutfördes 1803, då

ett västtorn byggdes till och koret förlängdes mot öst (fig. 1). Innan denna utbyggnad var Åseda kyrka utformad som en salkyrka, en kyrktyp där koret har samma bredd som

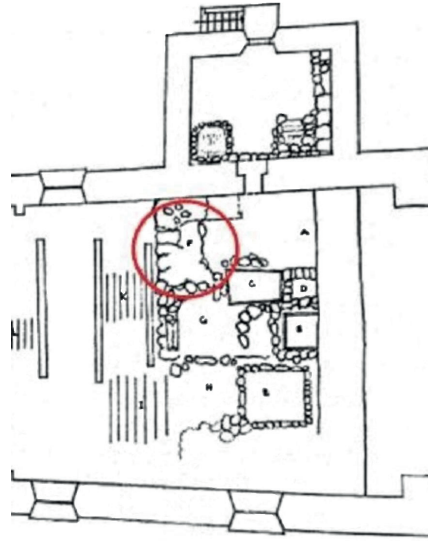
Fig. 2: Ritning gjord av Boberg över olika murade konstruktioner som exempelvis gravkammare, ursprungligen i skala 1:100. Grundmuren som diskuteras i artikeln har markerats med en ellips av författaren. Källa: Smålands museum, Bobergsamlingen.

Boberg skapade en ritning över interiören av Åseda kyrka där han dokumenterade områden som gravkistor och andra arkitektoniska ele-

ment som hittades under kyrkgolvet (fig. 2). I linje med sakristians västgavel och kyrkans norra mur, går en bred murad konstruktion in i kyrkan. Denna detalj har av Boberg tolkats som en grundmur till en triumfmur som någon gång tagits bort (Smålands museum, *Bobergsamlingen*). Dessvärre finns det inga fotografier bevarade av denna grundmur från restaureringen, så man får förlita sig på den dokumentation som finns.

Att döma av ritningen hittades ingen motpart till grundmuren på den södra sidan av kyrkan. Jag vill mena att förklaringen till avsaknanden av en grundmur på motsatt sida är relaterad till salkyrkans byggnation. När vissa medeltida kyrkor byggdes om till salkyrkor anlades långhusets murar kring ytersidorna av den äldre kyrkan och därefter breddades koret till samma bredd. Resultatet blev då att sakristian, som var i linje med koret, stack in lika mycket som koret utvigades (Tuulse 1951, s. 174). Om den föregående kyrkan haft en triumfmur var nordsidan av koret i salkyrkan väl anpassat till både sakristian och grundmuren. Möjligen kan bygget av salkyrkan planerats med tanke på att bygga den nordliga delen av det nya långhuset och koret i linje med det gamla korets nordmur. På så vis kan man tolka den senmedeltida salkyrkan som ett resultat av en förlängning mot söder, istället för att jämnt bredda hela kyrkan både mot norr och söder. Förslagsvis kan syftet med detta ha varit att bibehålla

en symmetri med sakristian så att den inte skulle sticka in i koret och därmed minska utrymmet i detta. Under uppförandet av salkyrkan kan den södra delen av grundmuren på något sätt varit i vägen och därför tagits bort eller återanvänts till salkyrkan. Salkyrkan verkar därför ha planerats med hänsyn till den gamla kyrkans utformning.
